Fischökologische Begleituntersuchung

zur Bewertung der Wirksamkeit einer Ersatzmaßnahme der
Kernkraftwerk Gundremmingen GmbH (KGG) im Bereich
Gundelfingen a.d. Donau

Sanierung einer Rohranbindung zwischen Donau und einem Flutgraben bei
Donau-Kilometer 2549,63 (li)

- Endbericht -

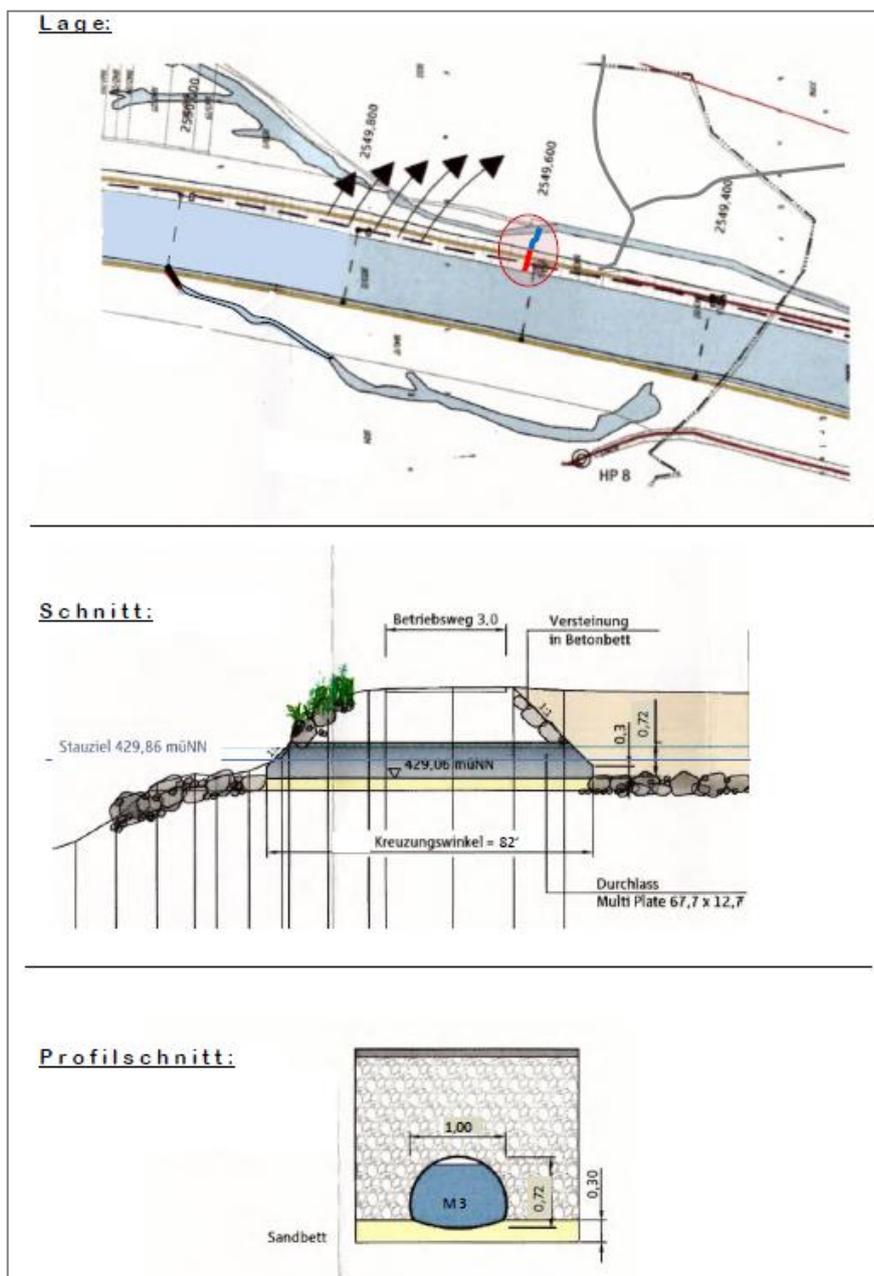
Abb. 2: Ausschnitt aus dem Ausführungsplan der Rohranbindung

Am 17. Mai 2017 wurde am linken Ufer bei Donau-km 2549,63 eine bestehende, funktionslose Betonrohranbindung (\varnothing 45 cm) durch ein neues HAMCO-Wellstahlbauwerk (Profil: M3 ; Wellung: Multi-Plate 67,7x12,7) mit einer Rohrspannweite von 1,00 m und Profilhöhe von 0,72 m ersetzt.

Die Länge des eingesetzten Rohrprofils betrug 7,0 Meter und wurde entsprechend der typenbezogenen Einbauvorschriften quer unter dem bestehenden Wirtschaftsweg verlegt.

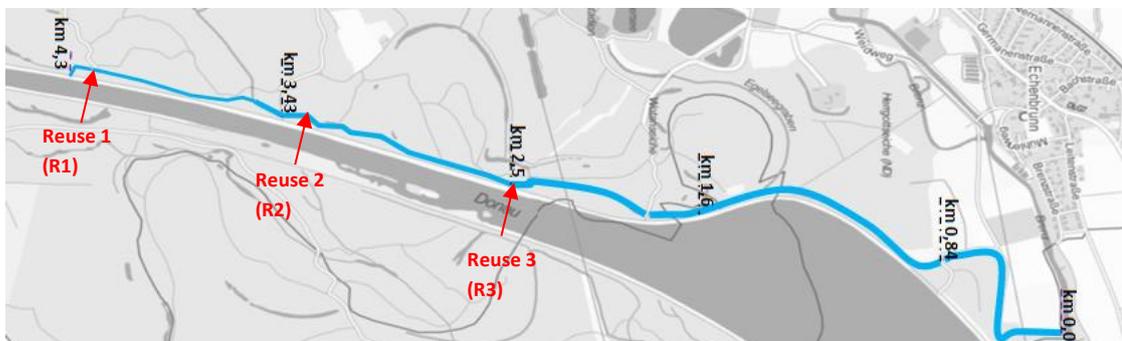
Abb. 3: Übersicht der gewählten Reusenstandorte im Flutgraben

Für Modul I wurden an drei Probestellen die auf- und absteigenden Fische im Flutgraben während drei Fangperioden in speziell angepassten Flügelreusen gefangen. Die Reusen wurden nach Bedarf im zwei-bis dreitägigen Rhythmus kontrolliert, die gefangenen Fische nach Art, Anzahl und Körperlänge dokumentiert und danach unmittelbar wieder hinter der jeweiligen Reuse in Fangrichtung entlassen.

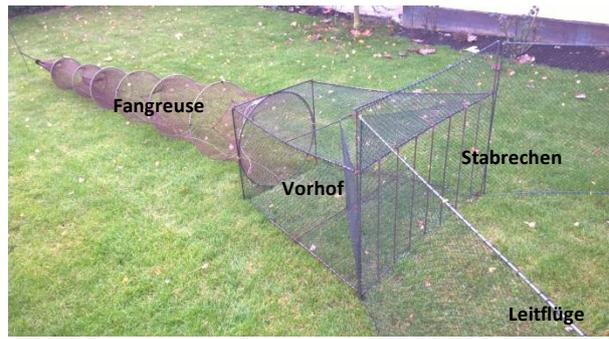
Abb. 4: verwendeter Reusentyp

Die Reusen waren jeweils mit zwei Leitflügelnetzen ausgestattet, die die gesamte Gewässerbreite abspannten. Somit war sichergestellt, dass sämtliche, flussaufwärts schwimmenden Fische in die Reusen geleitet wurden und zuverlässig erfasst wurden. Um die Fängigkeit für sämtliche potentiell vorkommenden Fischarten zu erhöhen, wurden die Reusen mit einem zusätzlichen Vorhof mit vertikaler Schlitzkehle versehen und in der Höhe jeweils an die Wassersäule des Fangplatzes angepasst.

Um auszuschließen, dass Biber oder Wasservögel in die Reusen gelangen, wurde dem Einlauf ein vertikales Stabrechen mit einer Stabweite von 14 cm vorgeschaltet. Diese Stabweite hat sich in mehrjähriger Erprobung als wirksam erwiesen, ohne dabei die Fängigkeit auf Fische einzuschränken.

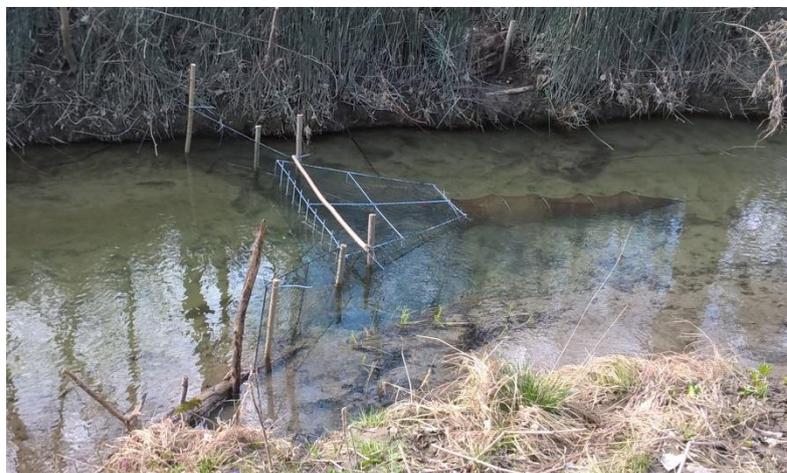
Abb. 5: fängisch gestellte Reuse

Die Bauart entspricht größtenteils den oben beschriebenen Reusen. Um die Fängigkeit für bodenorientierte Fische (z.B. Gründling, Aal, Aalrutte) in Fließrichtung zu optimieren, wurde die Reuse so gestaltet, dass nach der ersten vertikalen Kehle zusätzlich ein horizontaler Absatz als Umkehrbarriere in den Vorhof eingearbeitet wurde. Zur Vermeidung, dass gefangene Fische am Ende der Reuse (Fangsack) durch den Anpressdruck des Wassers verenden, wurde bereits bei der Auswahl des Fangortes und bei der Aufstellung der Reuse darauf geachtet, dass der Fangsack in einem möglichst strömungsberuhigten Bereich liegt.

Zur Erfassung von Fischen, die durch die neue Rohranbindung in den Flutgraben einwandern, wurde ca. 75 Meter im Unterstrom der Anbindung eine zusätzliche Reuse (R1) in den Flutgraben eingesetzt. Sie wurde so konfektioniert, dass sämtliche in Strömungsrichtung schwimmenden und verdrifteten Fische ab ca. einer Körperhöhe von 10 mm schonend gefangen werden.

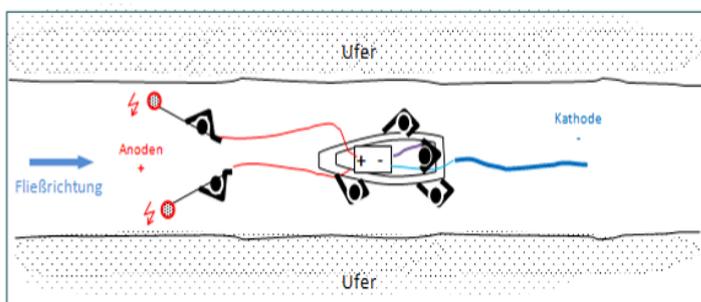
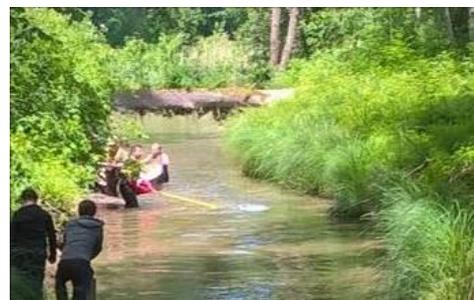
Abb. 6: (links) Grafische Darstellung der Befischungsmethode (rechts) Aufnahme während der Befischung

Die Befischung wurde mit zwei Anodenführern watend gegen die Strömung durchgeführt.

Als Elektrofischereigerät kam ein Fischfanggerät Typ FEG 8000 der Firma EFKO GmbH mit einer Leistung von 8,9 kW und einer umschaltbaren Spannung von 150-300/300-600 VDC zum Einsatz. Das tragbare Gerät wurde von drei Helfern in einem Boot hinter den Anodenführern mitgeführt. Der Fußtotmannschalter wurde vom Gerätebediener im Boot betätigt. Dieser übernahm zusätzlich die Dokumentation der Befischung.

Dabei wird im Wasser ein elektrisches Kraftfeld aufgebaut, das zwischen Anode (Fangpol) und Kathode (Scheuchpol) wirkt. Die Größe und Wirksamkeit des Kraftfeldes hängt von der Leitfähigkeit des Wassers sowie von der Dimension des Gewässers ab. Nur Fische, die innerhalb des Kraftfeldes einer genügend hohen Spannung ausgesetzt sind, werden durch die Befischung erfasst und schwimmen zur Anode (Galvanotaxis). Fische, die sich außerhalb des Kraftfeldes befinden, werden verscheucht. In kleineren Fließgewässern können mit der Elektrofischerei nahezu sämtliche Individuen erfasst werden.

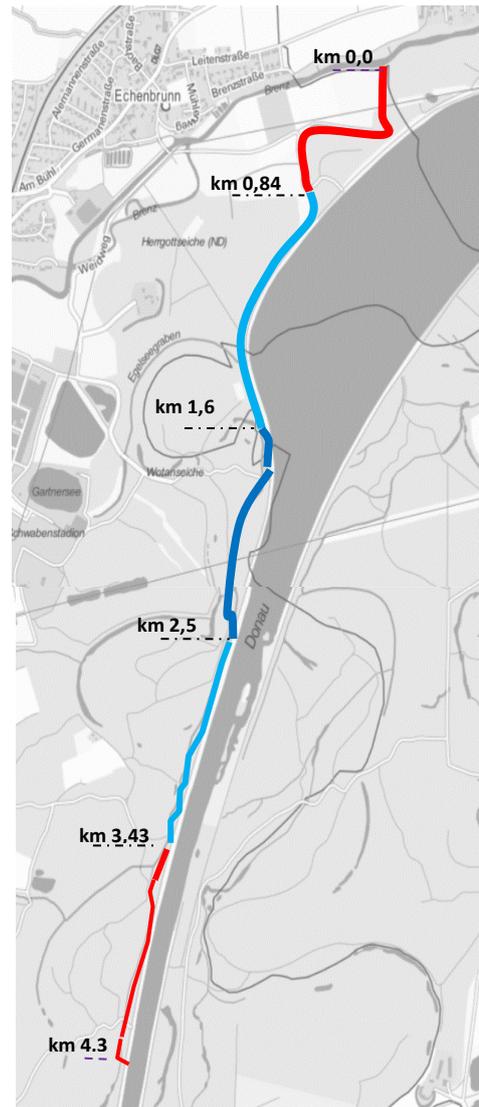
Abb. 7: Darstellung der elektrisch befischten Abschnitte (blau)

Zur besseren Bewertung der Fangergebnisse wurde die befischte Strecke in drei Abschnitte unterteilt:

- Abschnitt 1: km 0,84 bis 1,6
- Abschnitt 2: km 1,6 bis 2,5
- Abschnitt 3: km 2,5 bis 3,43

Die Befischung fand von Bach-Kilometer 0,84 bis 3,43 statt. Die Bereiche von km 0,0 bis 0,84 und 3,43 bis 4,3 konnten aufgrund zu hoher oder zu geringer Gewässertiefe, gefährlichen Bodenverhältnissen und unzugänglichen Uferbereichen nicht befischt werden. Dies war für das Ergebnis der fischereiökologischen Beweissicherung jedoch nicht schädlich, da der Einschluss dieser Bereiche zu keinem anderen Ergebnis geführt hätte.

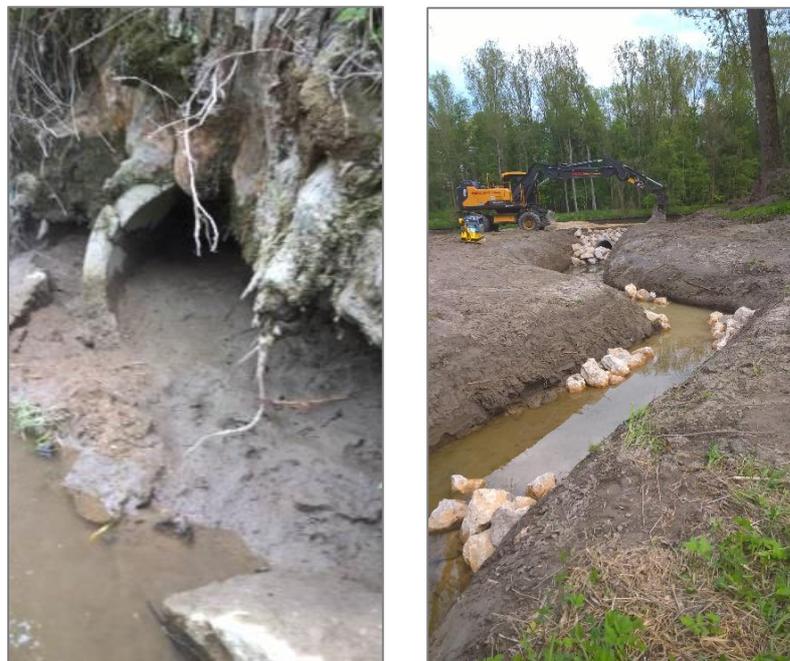
Abb. 8: Der Vergleich der Ausgangssituation (Bild links) mit der neuen Anbindung (Bild rechts) macht den Unterschied sehr deutlich

Wie auf der folgenden Bilddokumentation zu erkennen ist, war die bis 2017 bestehende Rohranbindung zusammengebrochen und funktionslos. Dieser Zustand bestand offenbar über mehrere Jahre, da der ehemalige offene Anschluss von der Rohranbindung bis zum Bach bereits durch Hochwassersedimente weitgehend überdeckt und bewachsen war. Aufgrund der Verlegungssituation muss auch davon ausgegangen werden, dass die ehemalige Rohranbindung eher zur Entwässerung des Flutgrabens in die Donau als zur hydraulischen Anbindung angelegt wurde.

Mit dem im Mai 2017 erfolgten Austausch der funktionslosen Rohranbindung mit der in Punkt 4 beschriebenen Anbindung, wurde die Wasserausleitungsfunktion entsprechend der Planung hergestellt.

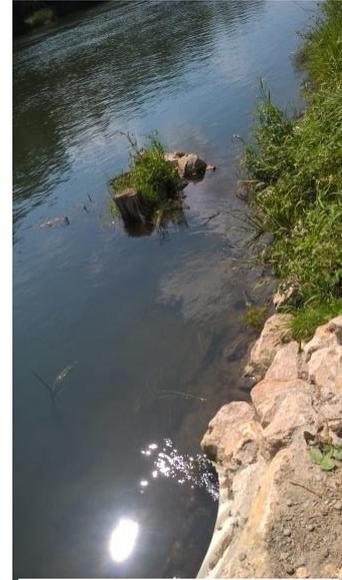
Abb. 9: Lage der Lockstruktur

Im Rahmen der Maßnahmenumsetzung wurde zur besseren Auffindbarkeit der lateralen Anbindung ca. 2 Meter im Oberwasser des neuen Rohrzulaufs eine bis über die Wasseroberfläche ragende Struktur aus Flussbausteinen und einem integrierten Wurzelstock in der Donau hergestellt. Innerhalb des umgebenden, monotonen und durchgehend versteinten Uferverlaufs weist dieses Element alleine aufgrund seiner Struktur als auch der dadurch erzeugten Strömungsvariabilität eine besondere Lockwirkung auf Fische des Litorals aus.

Die unmittelbare Nähe dieser Lockstruktur zur neu errichteten Rohranbindung steigert die Auffindbarkeit für Fische. Dadurch, dass der Rohrzulauf im Kehrwasser der Lockstruktur liegt, ermöglicht dies auch schwimmschwachen und vorsichtigen Fischarten die Passage. Die Auffindbarkeit wäre vermutlich jedoch noch wirksamer, wenn die Lockstruktur weiter in die Donau fortgesetzt würde und auch im nahen Unterwasser bereits Lockstrukturen und Einstände (z.B. in Form von Totholz) vorhanden wären.

Die Auffindbarkeit der lateralen Anbindung kann daher als **gut** bewertet werden.

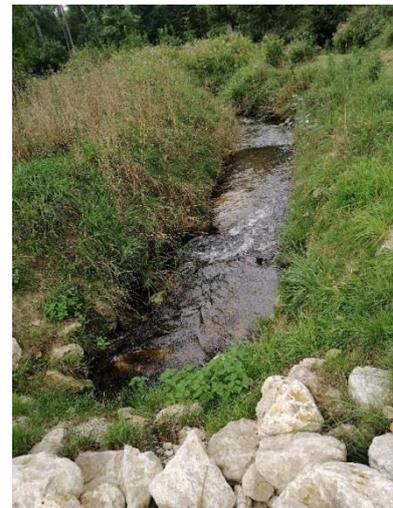
Abb. 10: Ansicht der offenen Anbindung

Auch die offene Weiterführung der Anbindung bis zum Flutgraben weist auch bei Niedrigwasser (der Donau) weder für flussabwärts, noch für flussaufwärts schwimmenden Fische erkennbare Barrieren auf.

Die Passierbarkeit der Anbindung wird daher als **sehr gut** eingeschätzt.

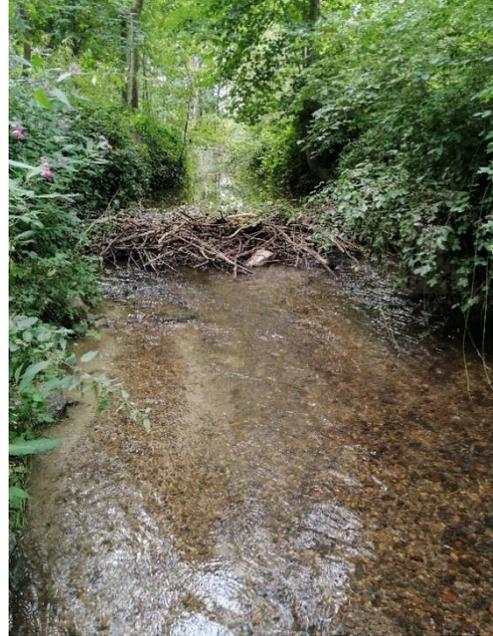
Abb. 11: Biberdamm als Querbauwerk im Flutgraben

Als für Fische unpassierbar haben sich aber mehrere Biberdämme innerhalb des Flutgrabenverlaufs herausgestellt. Gerade in der Zeit ab September bis Februar konnten bis zu sechs Querbauwerke des Bibers dokumentiert werden. Die Dammkrone lag teilweise bis zu einem Meter über dem Unterwasserspiegel.

Da dies die Grundfunktion des Flutgrabens zur Grundwasserregulierung des Staustufenhinterlandes beeinträchtigt, werden die Biberdämme von der LEW Wasserkraft GmbH mit Erlaubnis der Unteren Naturschutzbehörden regelmäßig entfernt.

Solange diese Praxis beibehalten wird, kann der Flutgraben daher als **durchgängig** und fischökologisch **gut passierbar** eingestuft werden.

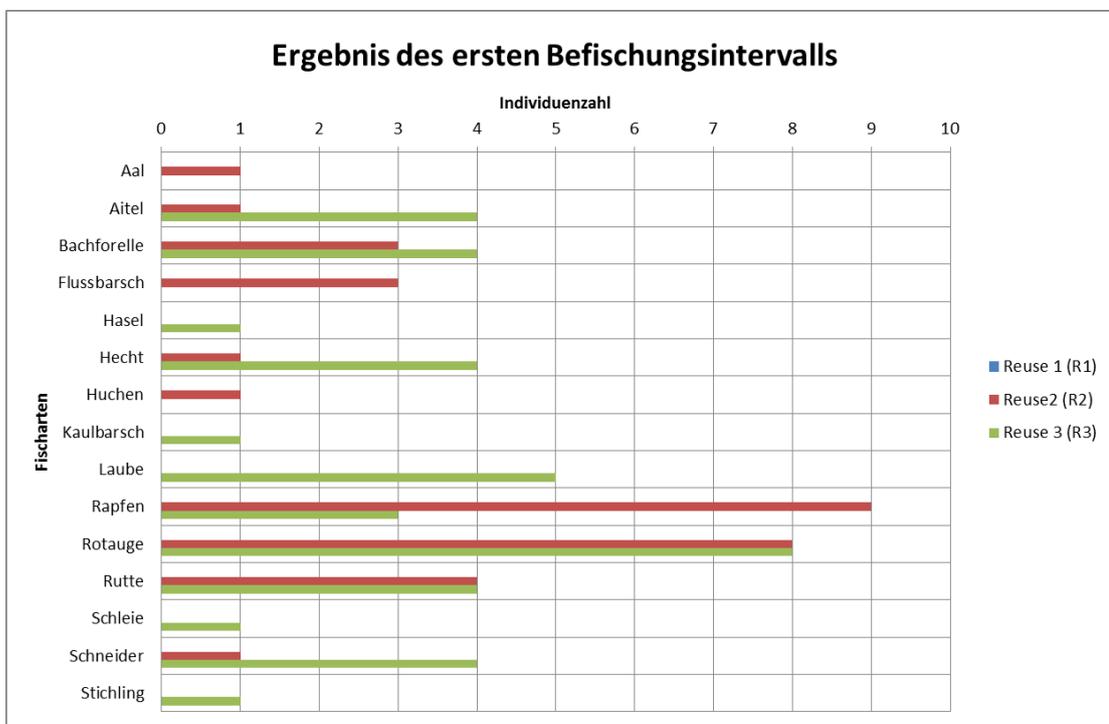
Abb. 12

An den 57 Fangtagen wurden die Reusen 14 Mal kontrolliert. Insgesamt wurden dabei 72 Individuen von 15 unterschiedlichen Arten erfasst.

Während des Befischungszeitraums lieferten die Reusenbefischungen kontinuierliche Fangergebnisse. Außer beim Rapfen, bei dem Jungfische in der Größenklasse 10-28 cm dominierten, überwogen bei allen anderen Arten die adulten Altersklassen (siehe hierzu auch die Fangaufzeichnungen im Anhang 1).

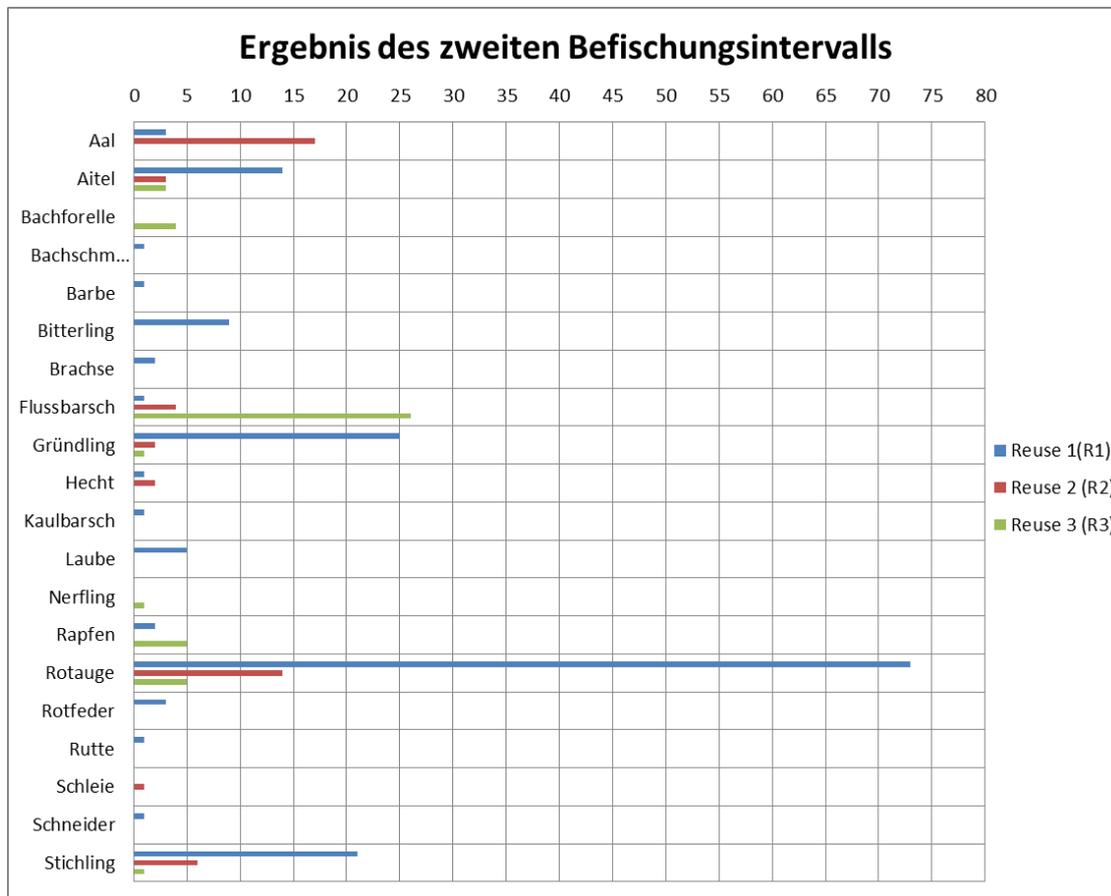
Abb. 13

An den 99 Fangtagen konnten insgesamt 262 Individuen von 20 verschiedenen Fischarten erfasst werden. Im Gegensatz zum ersten Befischungsintervall dominierten dieses Mal die juvenilen Altersklassen. Lediglich bei den Arten Stichling (*Gasterosteus aculeatus*, LINNAEUS 1758) und Gründling (*Gobio gobio*, LINNAEUS 1758) wurden methodenbedingt ausschließlich adulte Exemplare gefangen (siehe hierzu auch die Fangaufzeichnungen im Anhang 2).

An den 99 Erfassungstagen wurden alleine in dieser Reuse 166 Individuen von 18 unterschiedlichen Arten erfasst.

Da es sich überwiegend um kleine Fische handelte, die aufgrund der geringen Körperhöhe an der unteren methodischen Erfassungsgrenze lagen, ist davon auszugehen, dass die tatsächliche Individuenzahl der passierenden Fische um ein vielfaches höher anzusetzen ist.

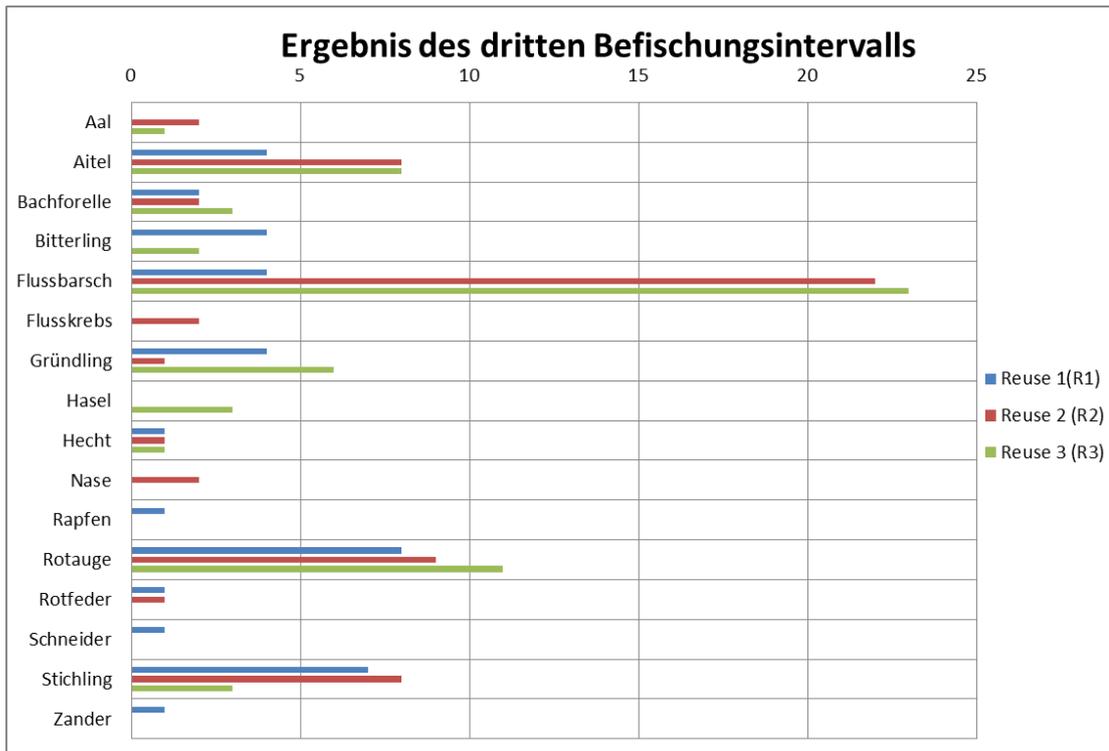
Abb. 14

Bei den absteigenden Fischen dominierten nach wie vor die juvenilen Stadien. Bei den aufsteigenden Fischen hingegen wurde kein signifikanter Unterschied zwischen juvenilen und adulten Individuen nachweisbar (siehe hierzu auch die Fangaufzeichnungen im Anhang 3).

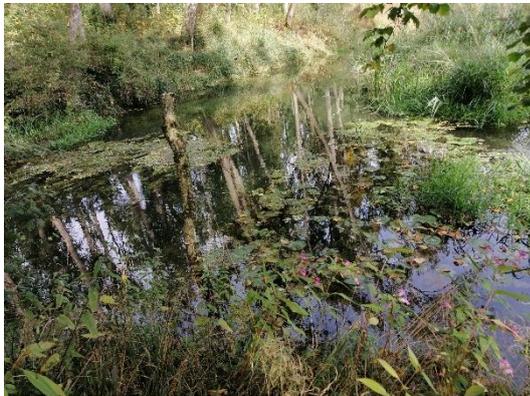
Abb. 15: Stark sedimentierter Flutgrabenbereich

Von Bachkilometer 4,3 bis 1,6 war der überwiegende Verlauf stark von Sedimentationsprozessen geprägt. Besonders augenscheinlich waren Bereiche betroffen, die durch einen aufgeweiteten Gewässerquerschnitt vom ansonsten monoton geführten Profil abwichen. Diese Bereiche waren durch starke Sedimentation der Sohle und Auflandung der

Seitenbereiche gekennzeichnet. Das Sediment setzte sich dort aus tonigem, feinsandigem Material mit hohen organischen Bestandteilen zusammen. Punktuell war die Sedimentablagerung und Sukzession bereits an einem Schwellenwert angelangt, an dem entsprechende Unterhaltungsmaßnahmen zur Sicherung der Hauptfunktion (Grundwasserregulierung und Sicherstellung des geregelten Hochwasserabflusses) in Betracht gezogen werden sollten.

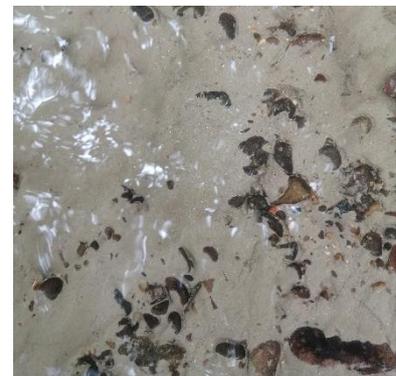
Abb. 16: feinsandige Sohlbedeckung

Die Sohle des übrigen Verlaufs bestand in diesem Abschnitt überwiegend aus stark kolmatiertem Kies der dort anstehenden quartären Deckschicht des Donaurieds. Teilweise war das Kies mit sehr feinsandigem Material eingeschwemmt und überdeckt. Die Zusammensetzung dieses Materials lässt darauf schließen, dass es sich um typische Feinsande handelt, die bei Hochwasser von der Donau mitgeführt und bei regelmäßigen Ausuferung in den Flutgraben gelangen.

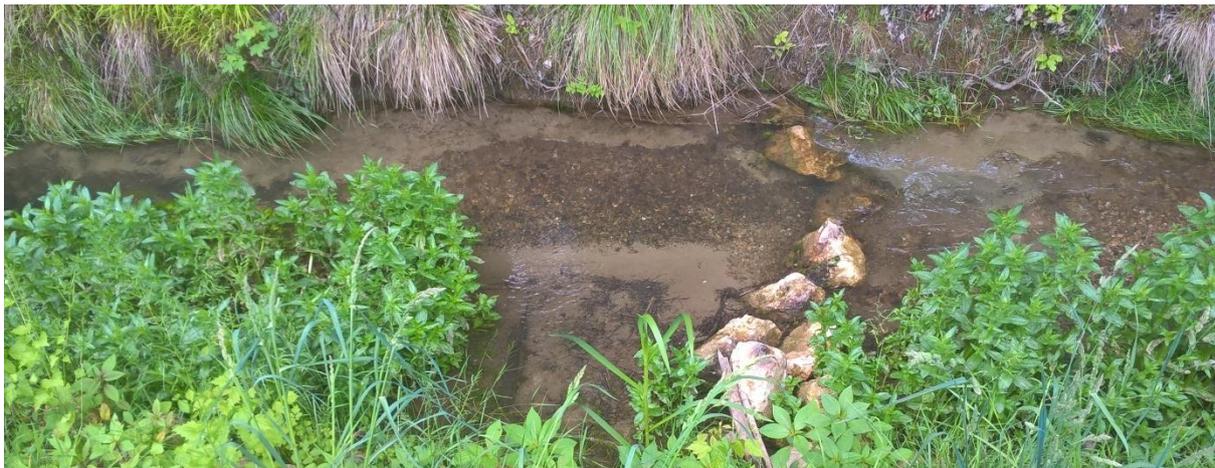
Abb. 17: dynamisch freigelegte Kiessohle und Bildung einer Rausche unterhalb einer Störstruktur

Deutlich zu erkennen war, dass durch die Abflusskopplung an die Donau morphodynamische Prozesse eingesetzt haben, die vorher nicht stattgefunden haben. Im Oberlauf des Baches, der bislang stark von Sedimentation geprägt war, setzte ein kontinuierlicher Transport des Feinmaterials und dessen Sortierung ein. An immer mehr Stellen wurde die ursprüngliche Kiesdeckung wieder freigelegt. An punktuellen Störstellen (z.B. Schwellen aus Flussbausteinen, Totholzansammlungen) bildeten sich kleinere Ausspülungen und Rauschen mit freiem Kiesporenraum (Interstital).

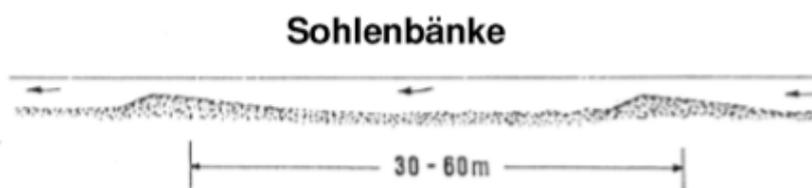
Abb. 18: Grafische Darstellung eines Sohlbankreliefs

Im Oberlauf bildete sich innerhalb des ersten Jahres ein für Flachlandbäche typischen Sohlbankrelief aus.

Dies kennzeichnet sich durch kleinere, regelmäßige Sohlerhebungen im Längsverlauf.

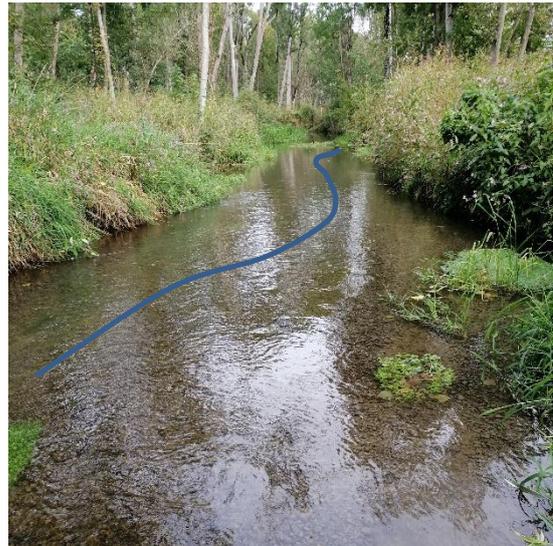
Abb. 19: Pendeltendenz und seitliche Sedimentation

Bereits im dritten Jahr war gut zu erkennen, dass dort, wo der Gewässerquerschnitt hydraulisch überdimensioniert und der Verlauf sehr gerade angelegt ist, Feinsedimente überwiegend nach seitlich abgelagert wurden und der Flutgraben eine leicht natürliche Pendelbewegung im bestehenden Profil ausbildete.

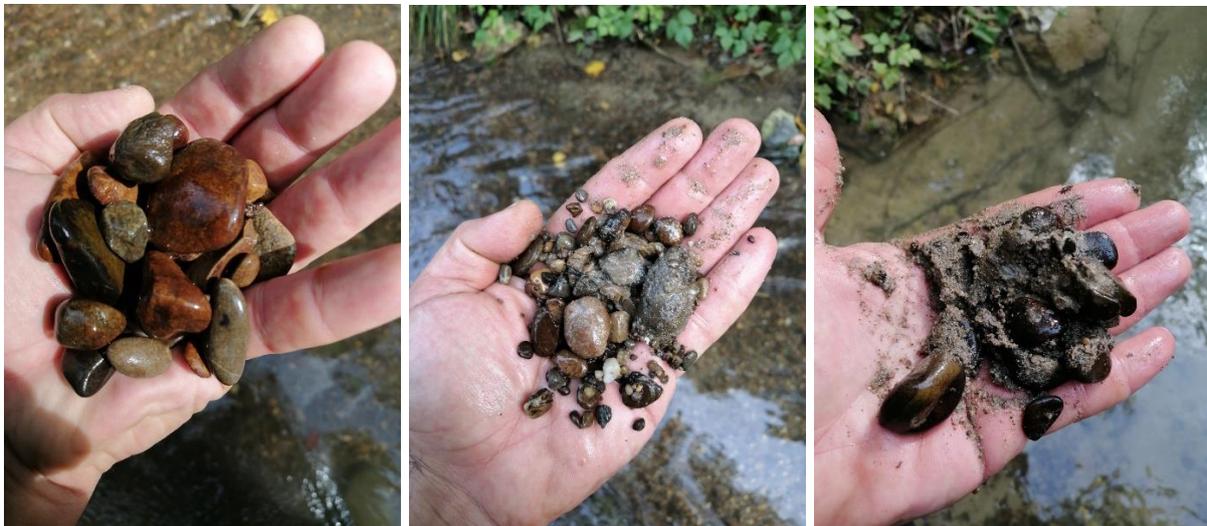
Abb. 20: Handproben zur Feststellung des Kolmationsgrades: (linke Probe: keine Kolmation ; Mitte: fortgeschrittene Kolmation ; rechts: vollständige Kolmation)

Bei einer Abschlussbegehung im August 2019 konnte aber festgestellt werden, dass die bislang fest verbackene Kiessohle sich in etlichen Bereichen gelockert hat. Handproben ergaben, dass hier ohne Verlagerung der Kiessohle offenbar ein langsamer Suffusionsprozess, also Umkehr der Kolmation in Gang gesetzt wurde. Erklärbar ist dieses Phänomen nur durch eine Verbesserung der Korrespondenz zwischen Grundwasser und Flutgraben.

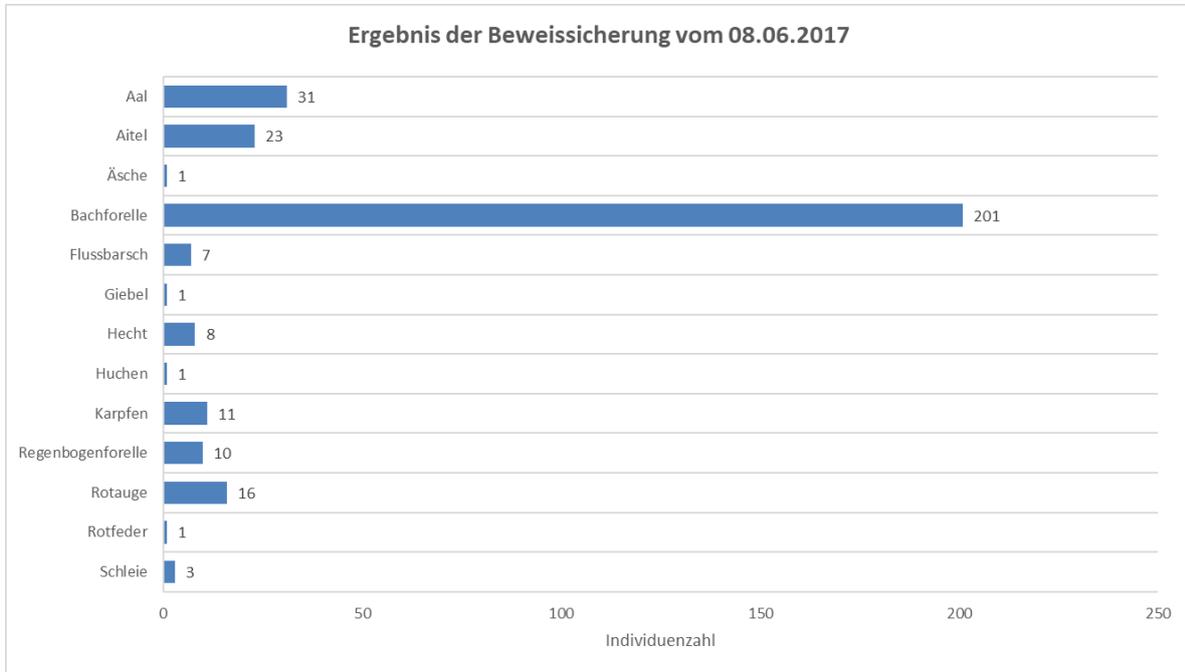
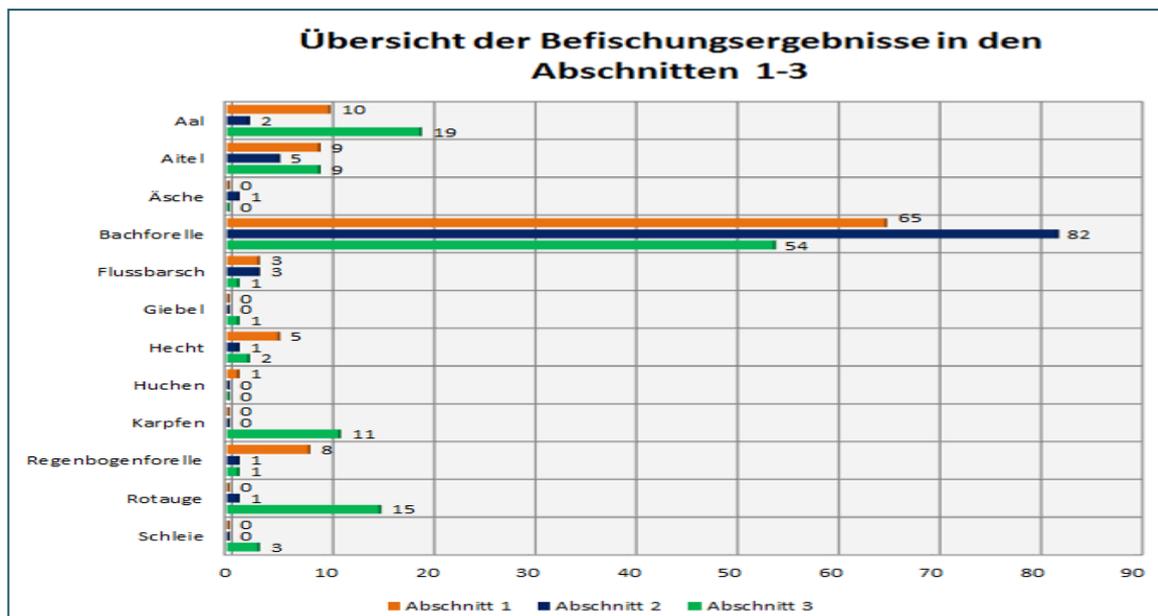
Bei der Befischung wurden 313 Fische von 12 Fischarten gefangen. Die Ergebnisse sind in den folgenden Abbildungen 21 und 22 sowie in den Tabellen 1-4 dargestellt.

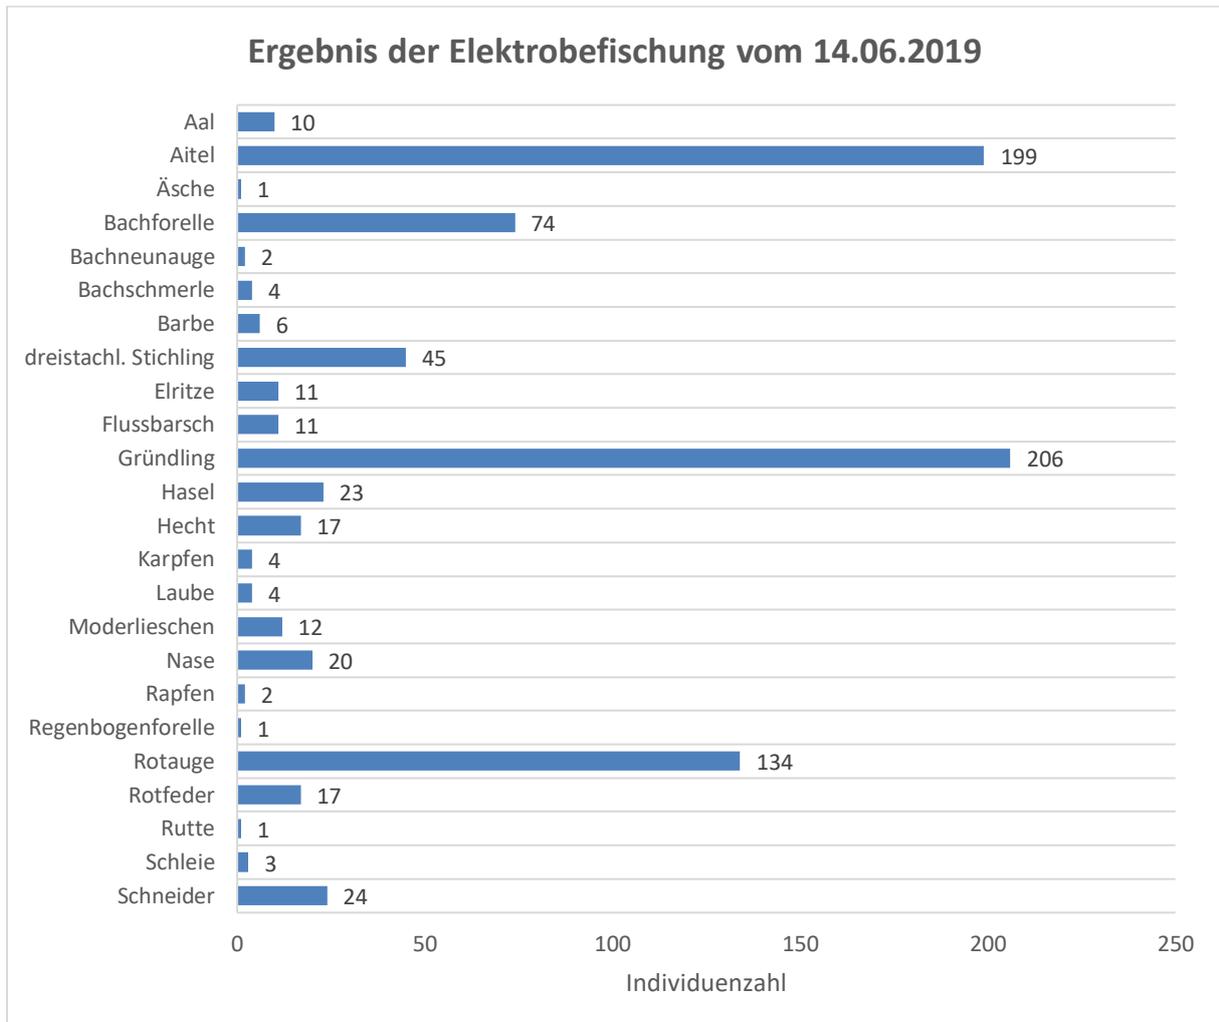
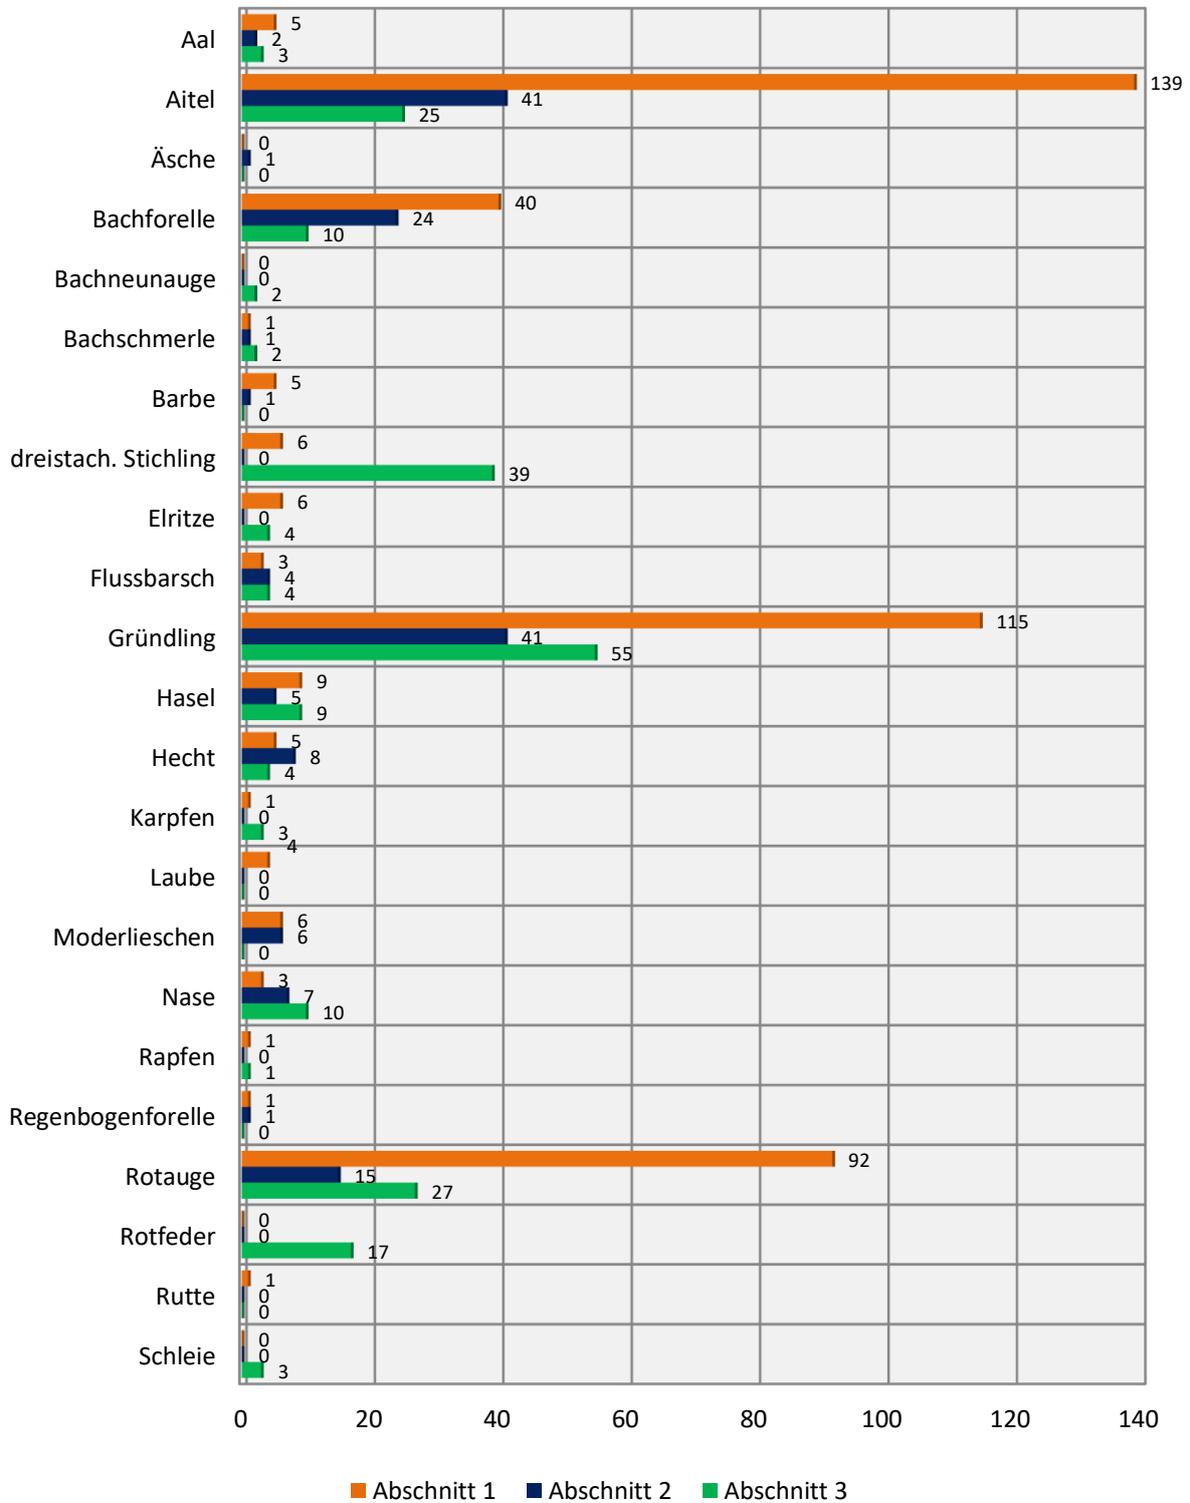
Bei der Befischung wurden 831 Individuen aus 24 unterschiedlichen Fischarten gefangen. Gegenüber der Ausgangslage bei der Beweissicherung im Jahr 2017 hat sich die Gesamtindividuenzahl um den Faktor 2,65 und die Artenvariabilität um den Faktor 2 erhöht.

Übersicht der Befischungsergebnisse in den Abschnitten 1-3

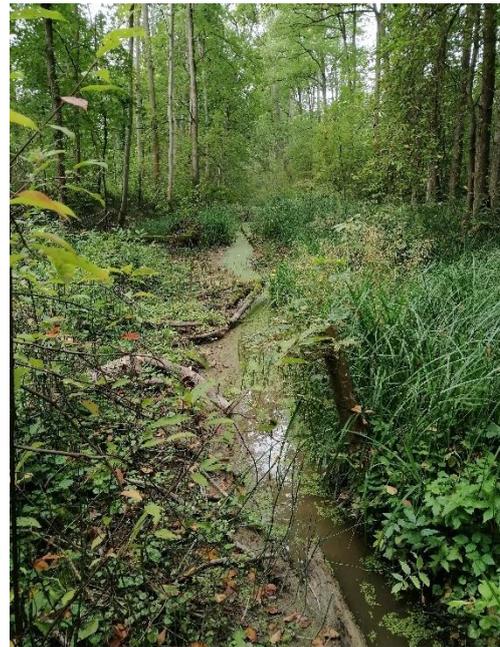
*Abb. 26: Auenfeuchtbiotop bei
Bachkilometer 3,7*

An besagten Bachkilometer trifft das Überbleibsel des alten Donaulaufs auf den neuen Flutgraben. Flutgraben und Rinne sind durch einen aufgeschotterten Weg abgetrennt aber durch eine Rohranbindung überhalb des Normalwasserniveaus verbunden. Durch die Höhe des Rohrdurchlasses wurde die Rinne bislang nur bei großen Hochwasserereignissen mit Wasser beaufschlagt, lag aber ansonsten trocken. Nach Herstellung der Ersatzmaßnahme erfolgt nun wieder eine regelmäßige Beaufschlagung der Rinne mit Wasser und hat sich wieder in ein besonders wertvolles, wechselfeuchtes Auenbiotop verwandelt.

Eine solche Einbindung von nahen Senken oder Rinnen wäre noch an vielen Stellen ohne große Natureingriffe möglich und würde dem Ziel von Natura2000 zum Erhalt und Förderung des Auwaldes und auwaldtypischer Fauna und Flora nach eigener Einschätzung sehr entgegenkommen.
